Baars-CIPRO

INSPECTIE LANGSSTRUCTURIE WAALDIJK (WOS)

ADCIM Advies- en ingenieursbureau
T.a.v. P. van Nispen en W. van Dalen

november 2016

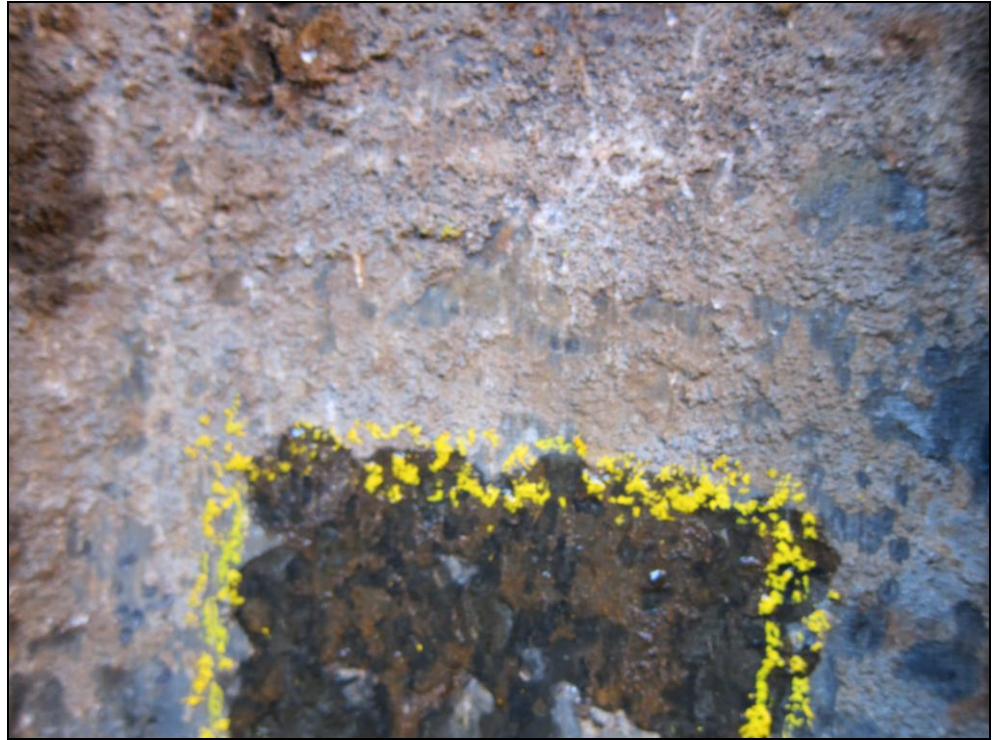
Foto 7: Uniforme corrosie locatie 1.

- Over de gehele zichtbare damwandconstructie is uniforme corrosie aanwezig (zie bijlage 1, foto 7).
- Met name de lijf en kas laten zich slecht meten met de ultrasone staaldiktemeter.
- De staalkwaliteit is bepaald aan de hand van een laboratoriumonderzoek. Hiervoor zijn op ca. -0,40 m t.o.v. de bovenzijde damwand staalcoupons genomen met een afmeting van 350 x 100 mm (zie bijlage 1, foto 8 t/m 10).
- Het gat welke is ontstaan door het nemen van de staalcoupon is hersteld met een stalen plaat van 400 x 150 mm en 9,5 mm dik (zie bijlage 1, foto 11).

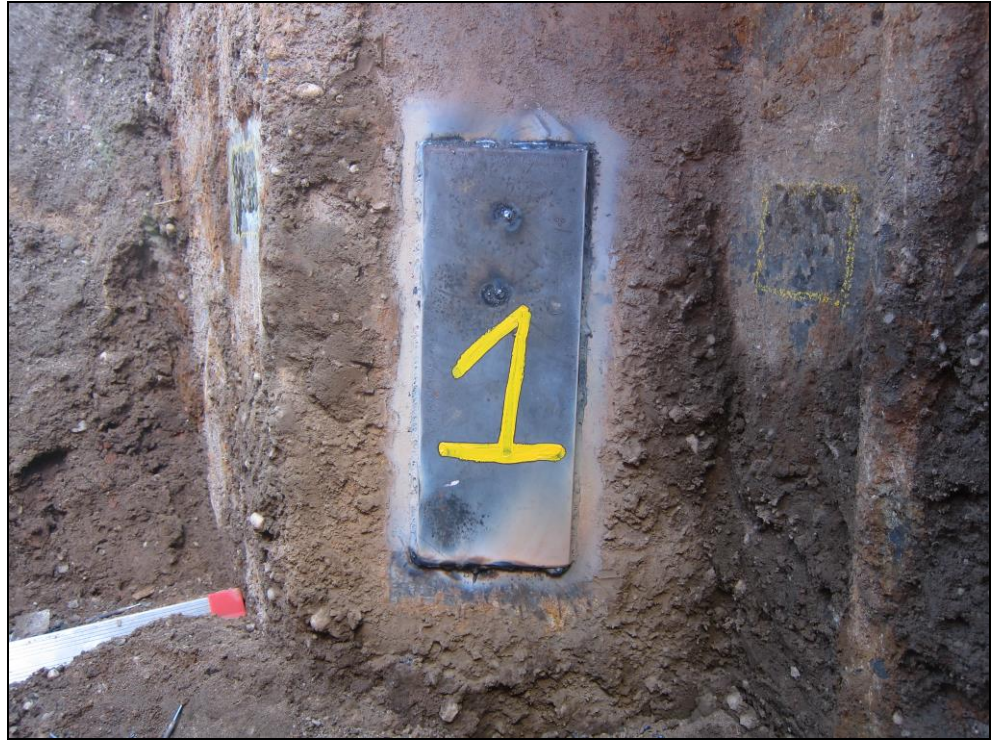
*Foto 11: Herstelplaat
genomen
staalcoupon locatie 1.*

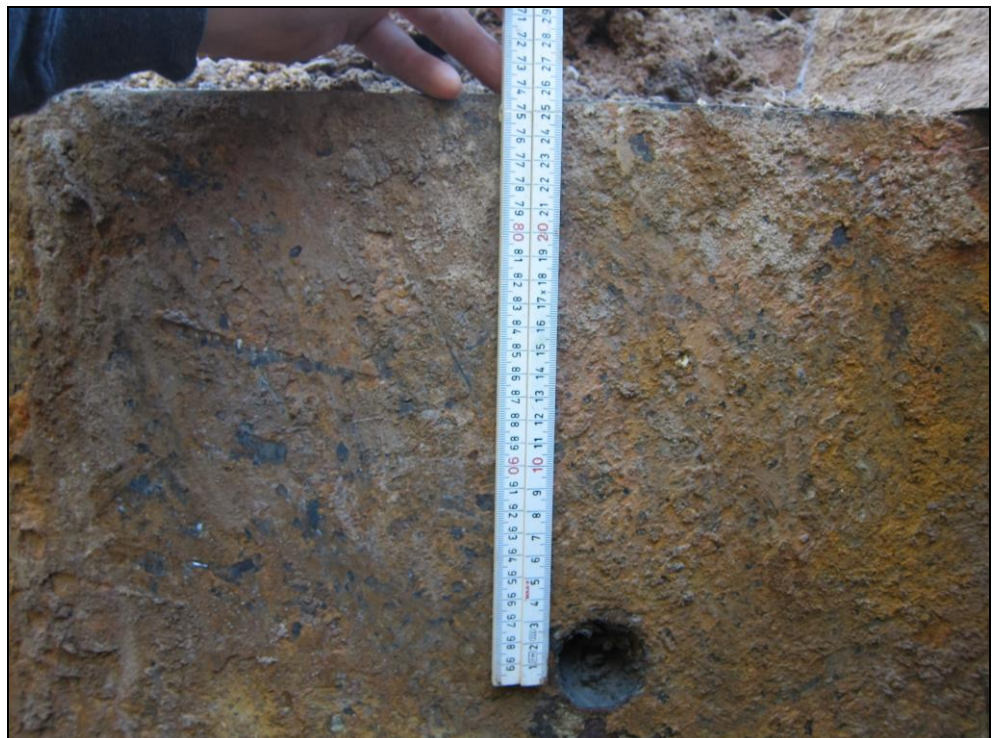
Foto 14: Gat op ca. -0,26 m t.o.v. bovenzijde damwand.

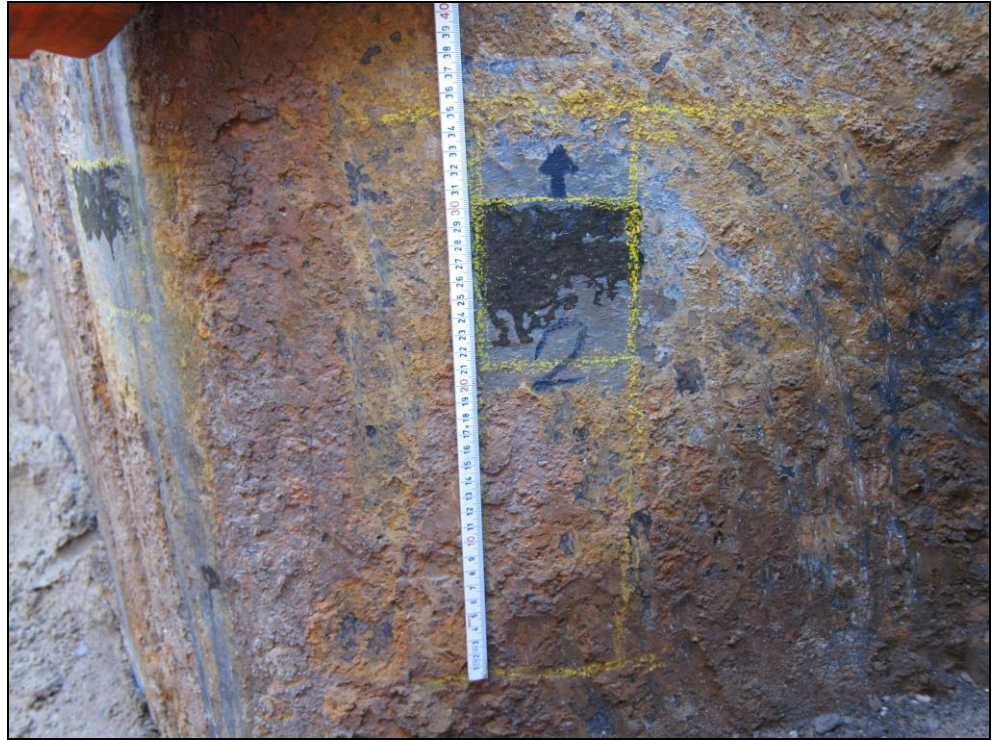
- Over de gehele zichtbare damwandconstructie is uniforme corrosie aanwezig (zie bijlage 1, foto 17).
- De damwandprofielen laten zich slecht meten met de ultrasone staaldiktemeter.
- De staalkwaliteit is bepaald aan de hand van een laboratoriumonderzoek. Hiervoor zijn op ca. -0,40 m t.o.v. de bovenzijde damwand staalcoupons genomen met een afmeting van 350 x 100 mm (zie bijlage 1, foto 17 t/m 19).
- Het gat welke is ontstaan door het nemen van de staalcoupon is hersteld met een stalen plaat van 400 x 150 mm en 9,5 mm dik (zie bijlage 1, foto 20).

*Foto 17: Locatie
staalcoupon locatie 2.*

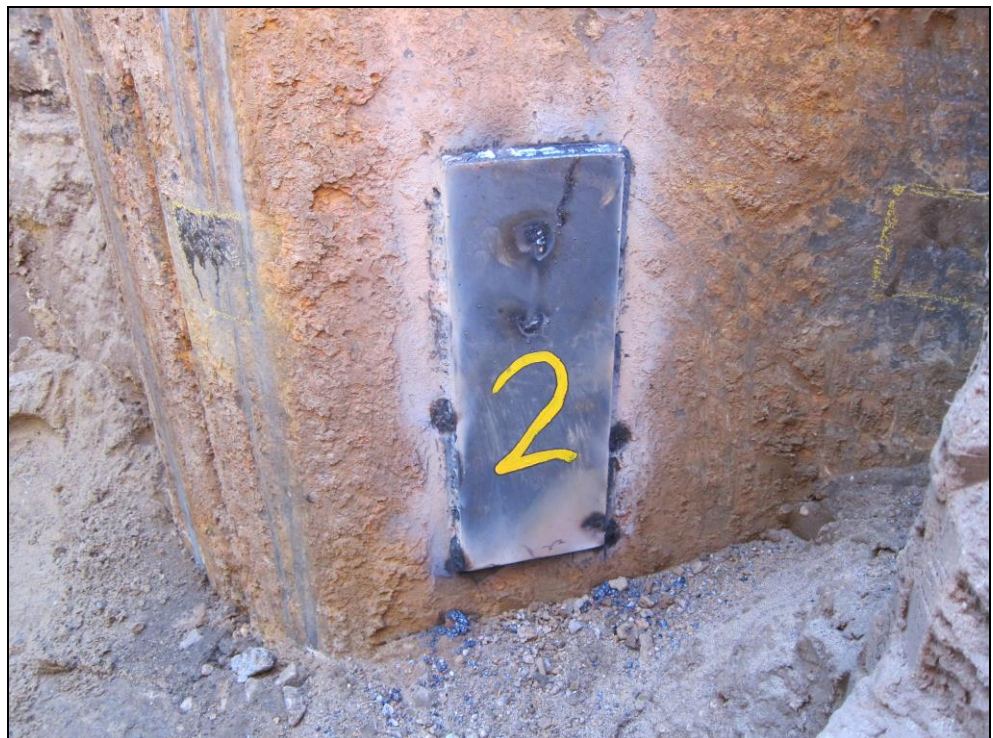
Foto 20: Herstelplaat
genomen
staalcoupon locatie 2.

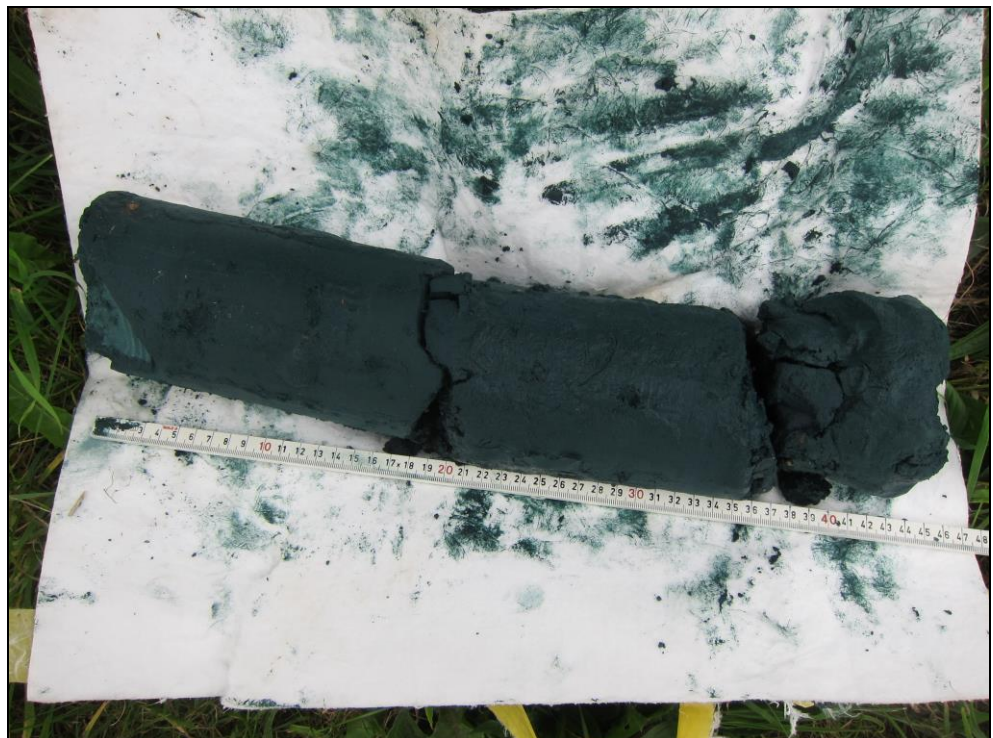
- De kern is over de gehele lengte homogeen en heeft een blauw/turquoise kleur. In de kern zijn geen vulstoffen aangetroffen (zie bijlage 1, foto 26).
- Het cement-bentoniet is hard en bros. Ten tijde van het boren wordt door wrijving en warmte het cement-bentoniet vloeibaar en heeft een klei-structuur.

Foto 26: Genomen kern, ca. 500 mm lang en homogeen van kleur en materiaal.

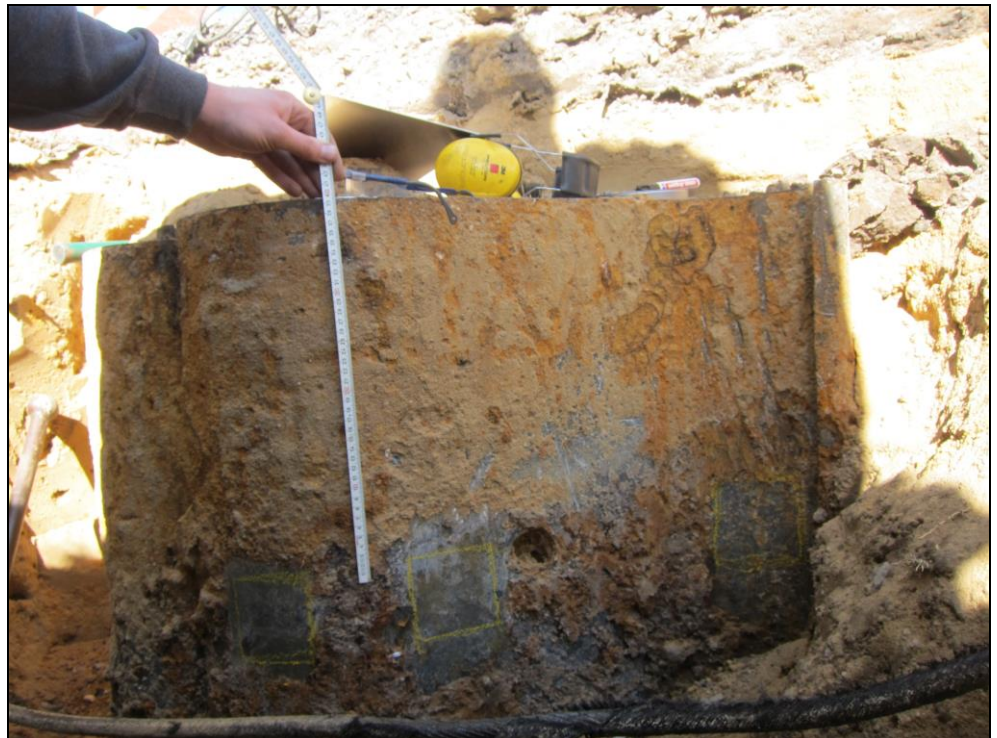
*Foto 30: Locaties
staaldiktemetingen
locatie 4 incl. gat op
ca. -0,40 m t.o.v.
bovenzijde damwand.*

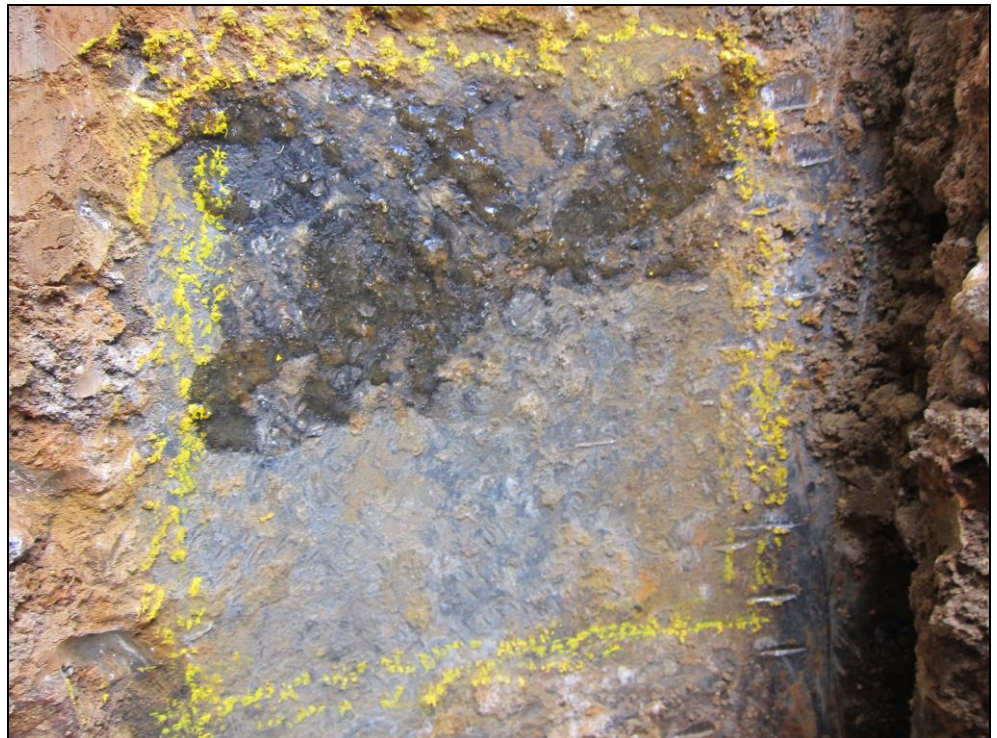
Foto 32: Uniforme corrosie locatie 4.

- Over de gehele zichtbare damwandconstructie is uniforme corrosie aanwezig (zie bijlage 1, foto 32).
- De damwandprofielen laten zich slecht meten met de ultrasone staaldiktemeter.
- De staalkwaliteit is bepaald aan de hand van een laboratoriumonderzoek. Hiervoor zijn op ca. -0,40 m t.o.v. de bovenzijde damwand staalcoupons genomen met een afmeting van 350 x 100 mm (zie bijlage 1, foto 33 t/m 35).
- Het gat welke is ontstaan door het nemen van de staalcoupon is hersteld met een stalen plaat van 400 x 150 mm en 9,5 mm dik (zie bijlage 1, foto 36).

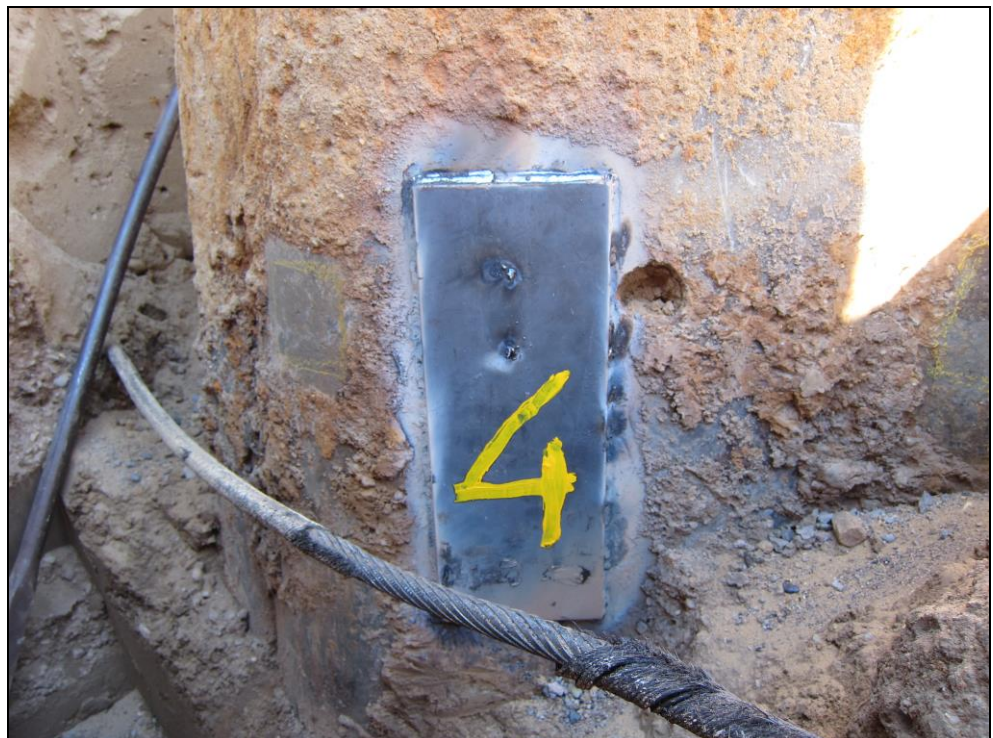
Foto 36: Herstelplaat
genomen
staalcoupon locatie 4.

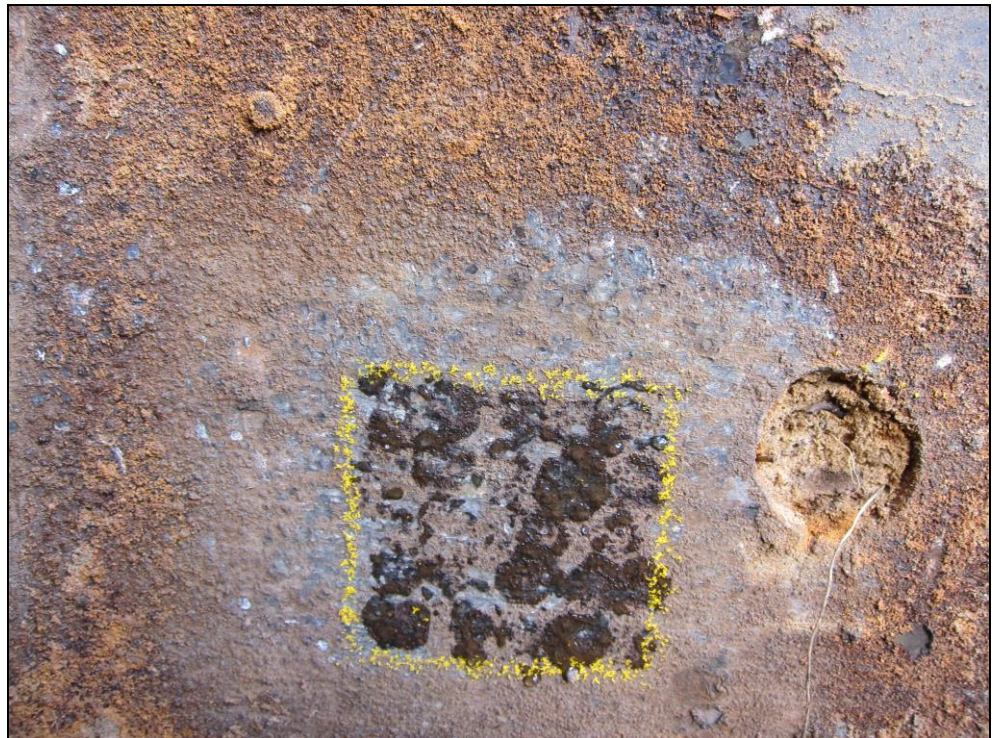
Foto 38: Gat op ca. -0,42 m t.o.v. bovenzijde damwand.

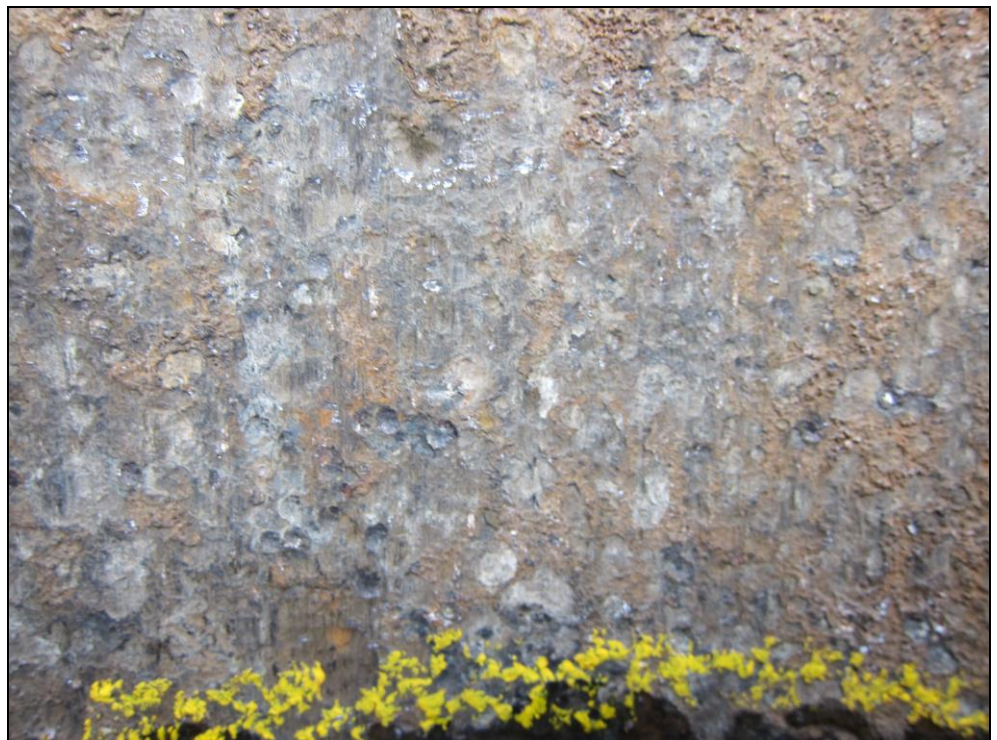
Foto 40: Uniforme corrosie locatie 5.

- Over de gehele zichtbare damwandconstructie is uniforme corrosie aanwezig (zie bijlage 1, foto 40).
- De damwandprofielen laten zich slecht meten met de ultrasone staaldiktemeter.
- De staalkwaliteit is bepaald aan de hand van een laboratoriumonderzoek. Hiervoor zijn op ca. -0,40 m t.o.v. de bovenzijde damwand staalcoupons genomen met een afmeting van 350 x 100 mm (zie bijlage 1, foto 41 t/m 43).
- Het gat welke is ontstaan door het nemen van de staalcoupon is hersteld met een stalen plaat van 400 x 150 mm en 9,5 mm dik (zie bijlage 1, foto 44).

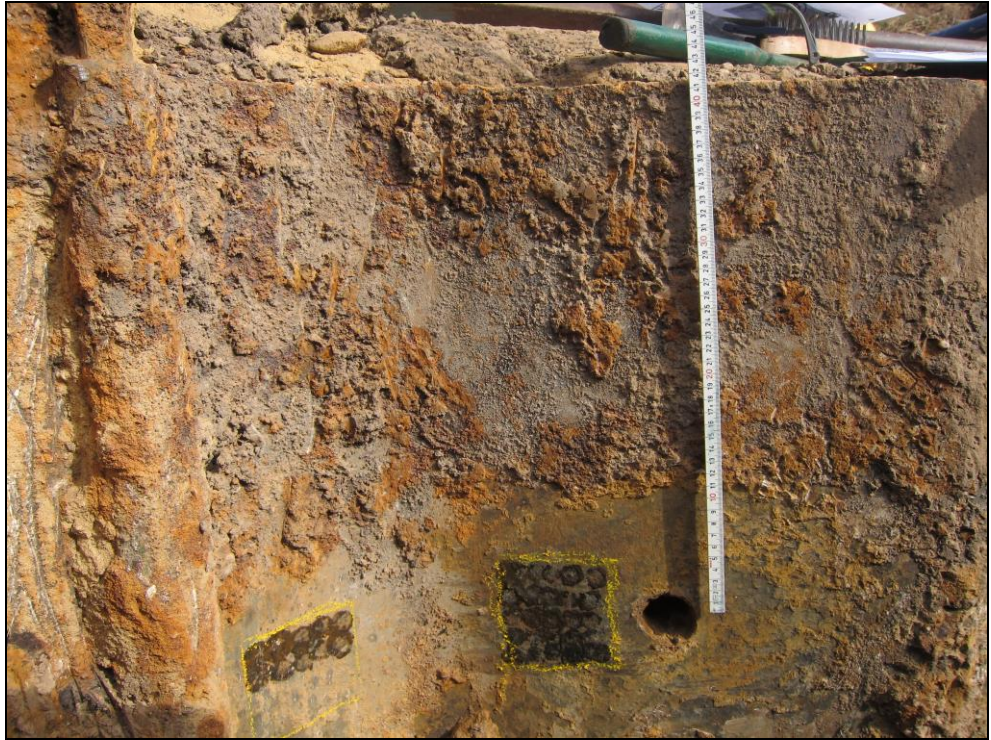
Foto 47: Gat op ca. -0,42 m t.o.v. bovenzijde damwand.

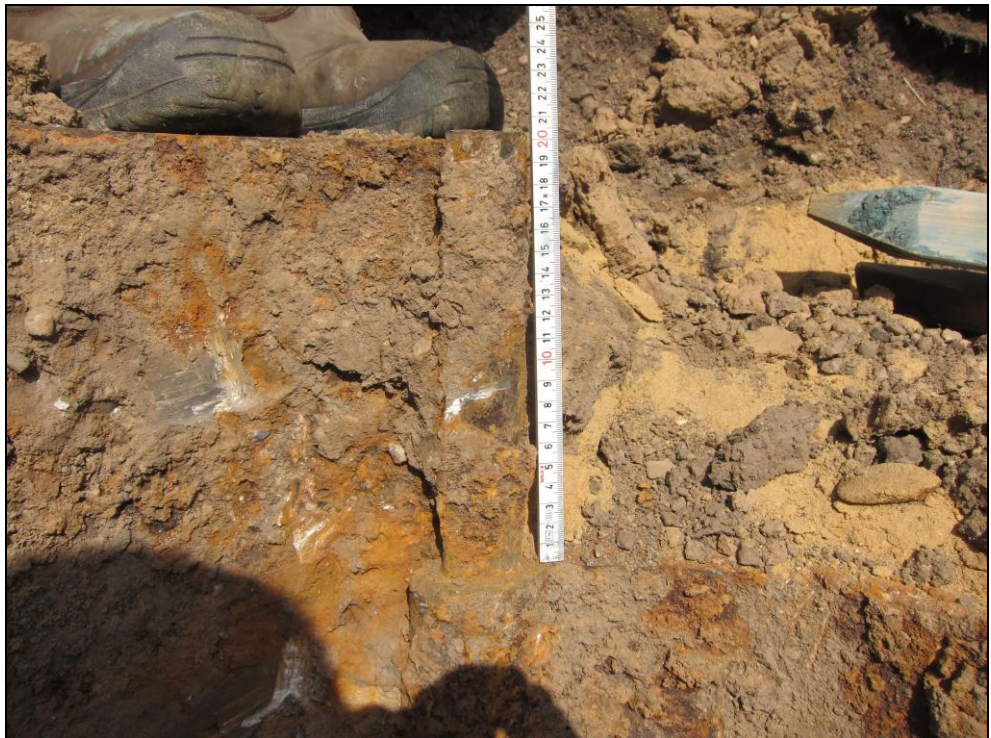
- Het westelijke deel van het erosiescherm op de onderzoekslocatie is ca. 0,20 m hoger dan het oostelijke deel van het erosiescherm (zie bijlage 1, foto 48).
- De bovenzijde van het westelijke deel bevindt zich, ter plaatse van de onderzoekslocatie, op ca. -0,29 m en het oostelijke deel op ca. -0,49 m t.o.v. bovenzijde asfalt.
- Het erosiescherm is enkel uitgevoerd.
- De afmetingen van het damwandprofiel zijn weergegeven in tabel 5. De staaldikte is gemeten m.b.v. de Cygnus 1 ultrasone staaldiktemeter (zie bijlage 1, foto 49). Van de metingen wordt de mediaan berekend en de bijpassende spreidingsmaat. De berekende mediaanwaarde is de representatieve staaldikte (zie bijlage 2).
- Het slottype is een "KL lightweight section" (zie figuur 3 en bijlage 1, foto 50).

Foto 48: Hoogteverschil van ca. 0,20 m tussen het westelijke en oostelijke deel van de langconstructie.

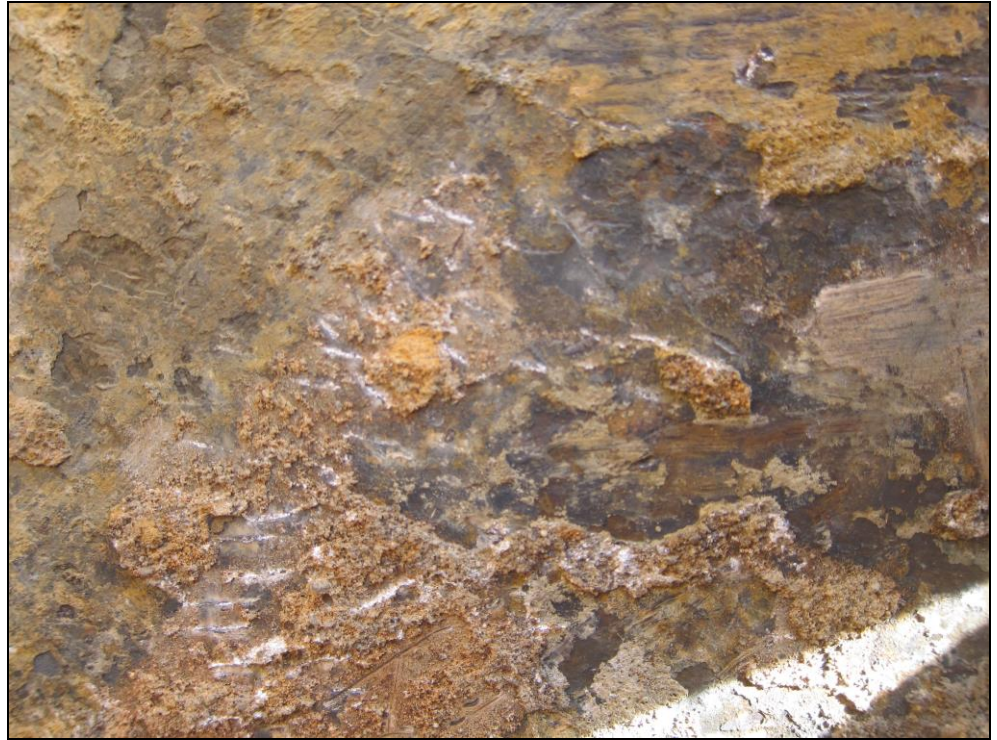
Foto 51: Uniforme corrosie.

- Over de gehele zichtbare damwandconstructie is uniforme corrosie aanwezig (zie bijlage 1, foto 51).
- De damwandprofielen laten zich slecht meten met de ultrasone staaldiktemeter.
- De staalkwaliteit is bepaald aan de hand van een laboratoriumonderzoek. Hiervoor zijn op ca. -0,40 m t.o.v. de bovenzijde damwand staalcoupons genomen met een afmeting van 350 x 100 mm (zie bijlage 1, foto 52 t/m 54).
- Het gat welke is ontstaan door het nemen van de staalcoupon is hersteld met een stalen plaat van 400 x 150 mm en 9,5 mm dik (zie bijlage 1, foto 55).

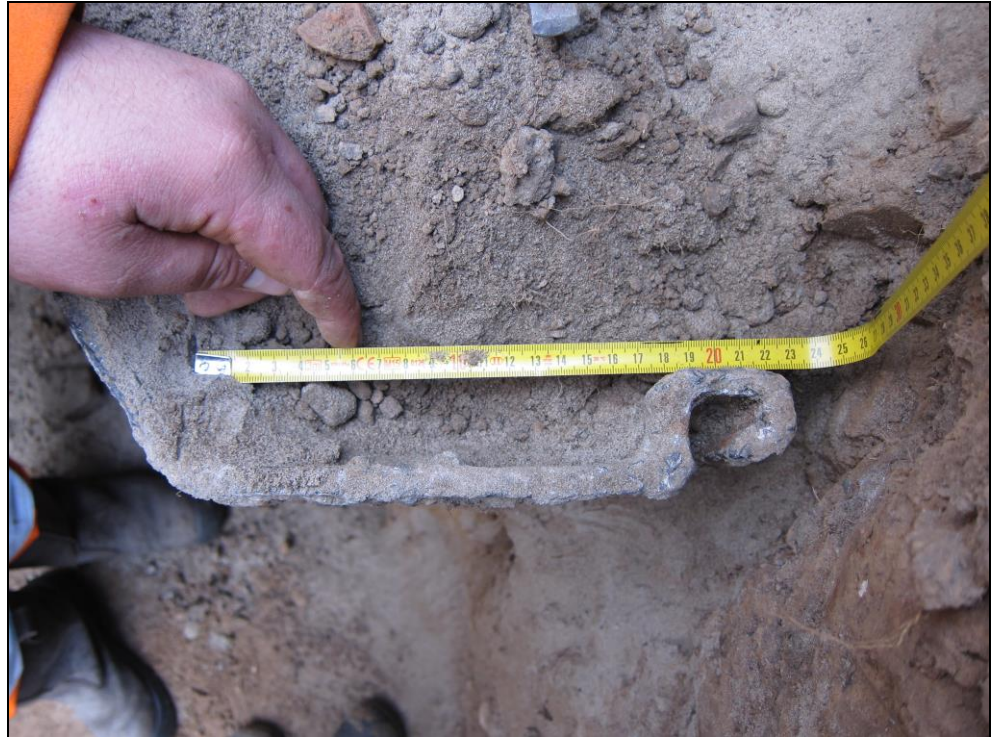
- De bovenzijde van de Z-profielen is afgebrand (zie bijlage 1, foto 59).
- De damwandprofielen laten zich goed meten met de ultrasone staaldiktemeter.
- De staalkwaliteit is bepaald aan de hand van een laboratoriumonderzoek. Hiervoor zijn op ca. -0,40 m t.o.v. de bovenzijde damwand staalcoupons genomen met een afmeting van 350 x 100 mm (zie bijlage 1, foto 60 t/m 62).
- Het gat welke is ontstaan door het nemen van de staalcoupon is hersteld met een stalen plaat van 400 x 150 mm en 9,5 mm dik (zie bijlage 1, foto 63).

Foto 59: Slottype "HOESCH section (LARSEN interlock)".

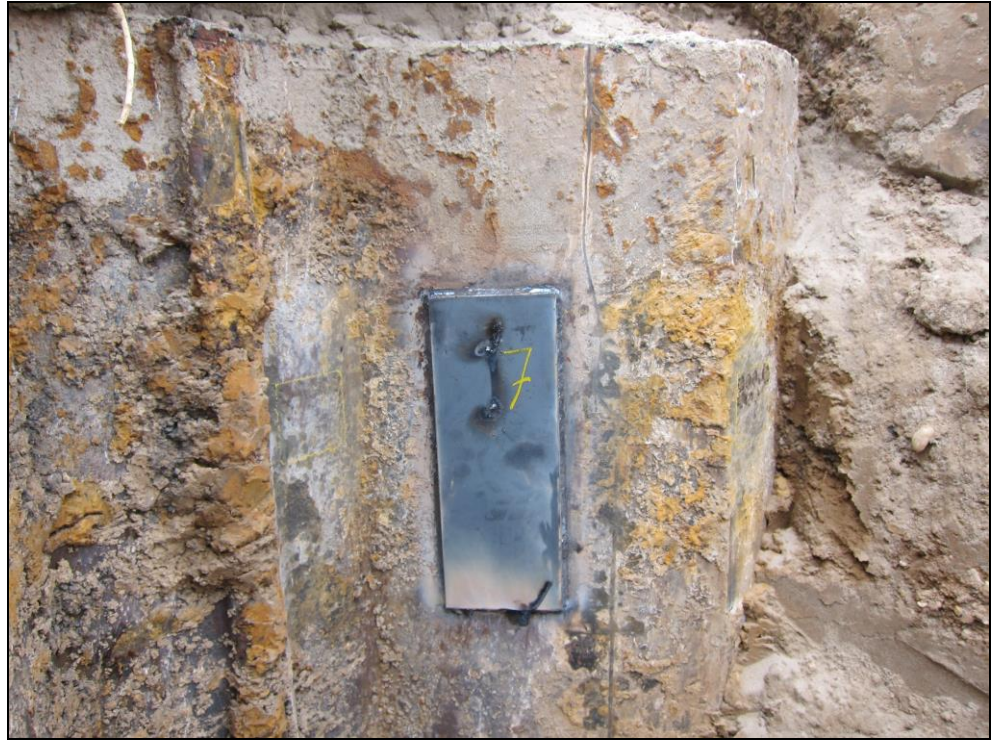
*Foto 63: Herstelplaat
genomen
staalcoupon locatie 7.*
