Baars-CIPRO

INSPECTIE LANGSSTRUCTURIE WAALDIJK (WOS)

ADCIM Advies- en ingenieursbureau
T.a.v. P. van Nispen en W. van Dalen

november 2016

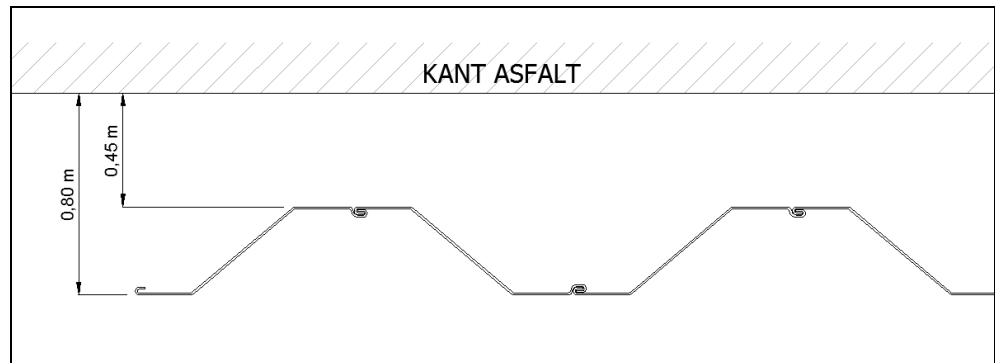
Figuur 2: Afstand erosiescherm uit kant asfalt.

- De onderzoekslocatie bevindt zich in de buitenkruinlijn van de Waaldijk tussen DD133.72 en DD133.74.
- De langconstructie dient als erosiescherm. De aanwezige bebouwing buitendijks is onderkelderd. Bij maatgevend hoogwater (MHW) bestaat de kans dat de kelder ten gevolge van de waterdruk bezwijkt. Hierdoor is oncontroleerbare erosie aan het buitentalud mogelijk.
- Het erosiescherm bestaat uit stalen Z-profielen met aan de bovenzijde een stalen deksloof (zie bijlage 1, foto 1 en 2).
- Het erosiescherm, ter plaatse van de onderzoekslocatie, bevindt zich op ca. 0,45 m (kas) en ca. 0,80 m (buik) uit kant asfalt (zie figuur 2).

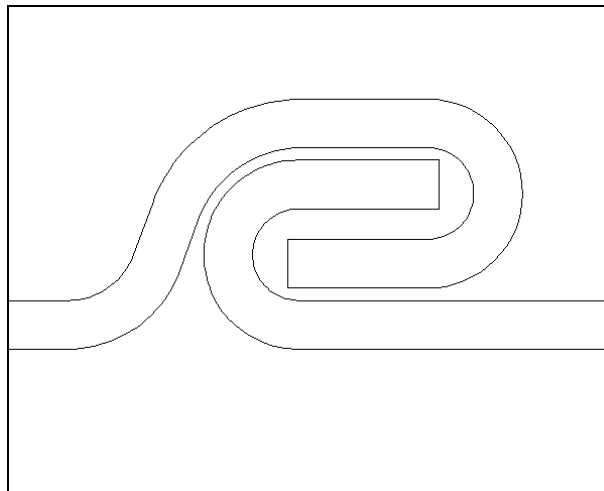
Figuur 3: Slottype "KL lightweight section"

- Over de gehele zichtbare damwandconstructie is uniforme corrosie aanwezig (zie bijlage 1, foto 7).
- Met name de lijf en kas laten zich slecht meten met de ultrasone staaldiktemeter.
- De staalkwaliteit is bepaald aan de hand van een laboratoriumonderzoek. Hiervoor zijn op ca. -0,40 m t.o.v. de bovenzijde damwand staalcoupons genomen met een afmeting van 350 x 100 mm (zie bijlage 1, foto 8 t/m 10).
- Het gat welke is ontstaan door het nemen van de staalcoupon is hersteld met een stalen plaat van 400 x 150 mm en 9,5 mm dik (zie bijlage 1, foto 11).

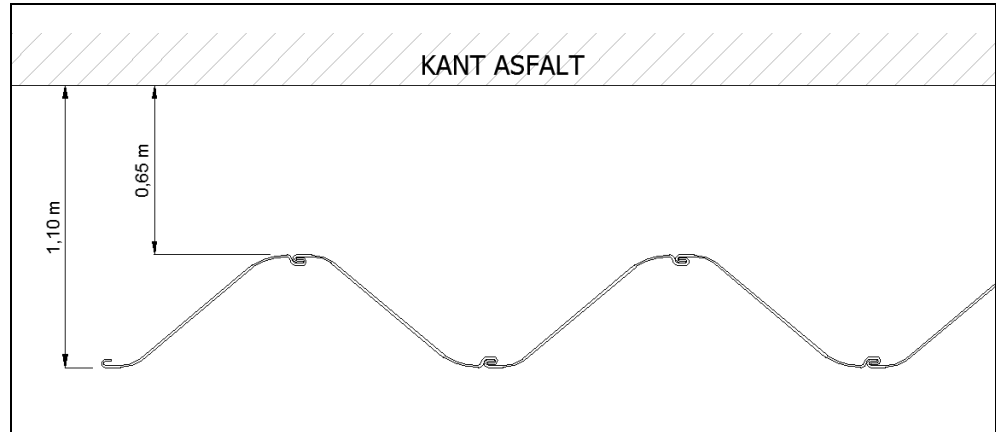
Figuur 4: Afstand stabiliteitsscherp uit kant asfalt.

- De onderzoekslocatie bevindt zich in de binnenkruinlijn van de Waaldijk tussen DD185.20 en DD185.40.
- De langconstructie dient als stabiliteitsscherm. Het stabiliteitsscherm is geplaatst om te voorkomen dat het parkbos parallel aan de Waaldijk plaats heeft moeten maken voor een steunberm om de stabiliteit van de Waaldijk te waarborgen.
- Het stabiliteitsscherm bestaat uit stalen Z-profielen zonder scherpe hoeken met op ca. -0,26 m t.o.v. bovenzijde damwand een gat van \varnothing 40 mm (zie bijlage 1, foto 12 t/m 14).
- Het stabiliteitsscherm, ter plaatse van de onderzoekslocatie, bevindt zich op ca. 0,65 m (kas) en ca. 1,10 m (buik) uit kant asfalt (zie figuur 4).

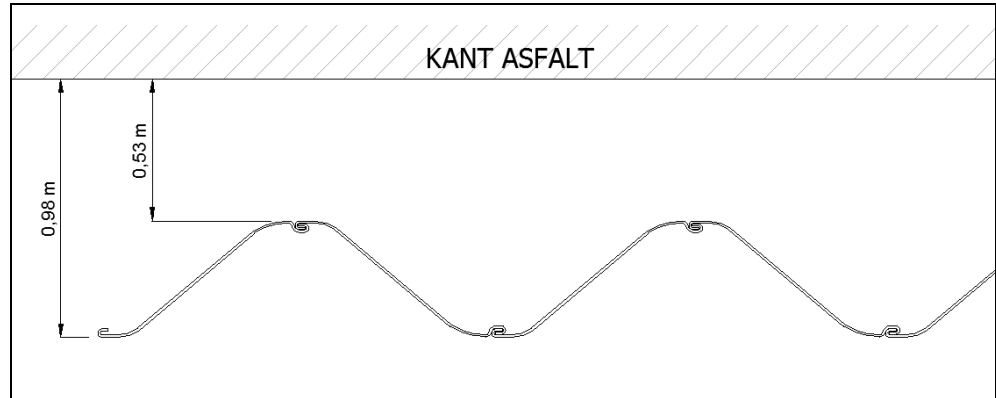
Figuur 5: Afstand erosiescherm uit kant asfalt.

- De onderzoekslocatie bevindt zich in de buitenkruinlijn van de Waaldijk tussen DD209.39 en DD209.41.
- Ter plaatse van de onderzoekslocatie eindigt de langconstructie (oost).
- De langconstructie dient als erosiescherm. De aanwezige bebouwing buitendijks is onderkelderde. Bij maatgevend hoogwater (MHW) bestaat de kans dat de kelder ten gevolge van de waterdruk bezwijkt. Hierdoor is oncontroleerbare erosie aan het buitentalud mogelijk.
- Het erosiescherm bestaat uit stalen Z-profielen zonder scherpe hoeken met op ca. -0,40 m t.o.v. bovenzijde damwand een gat van \varnothing 55 mm (zie bijlage 1, foto 27 t/m 30).
- Het erosiescherm, ter plaatse van de onderzoekslocatie, bevindt zich op ca. 0,53 m (kas) en ca. 0,98 m (buik) uit kant asfalt (zie figuur 5).

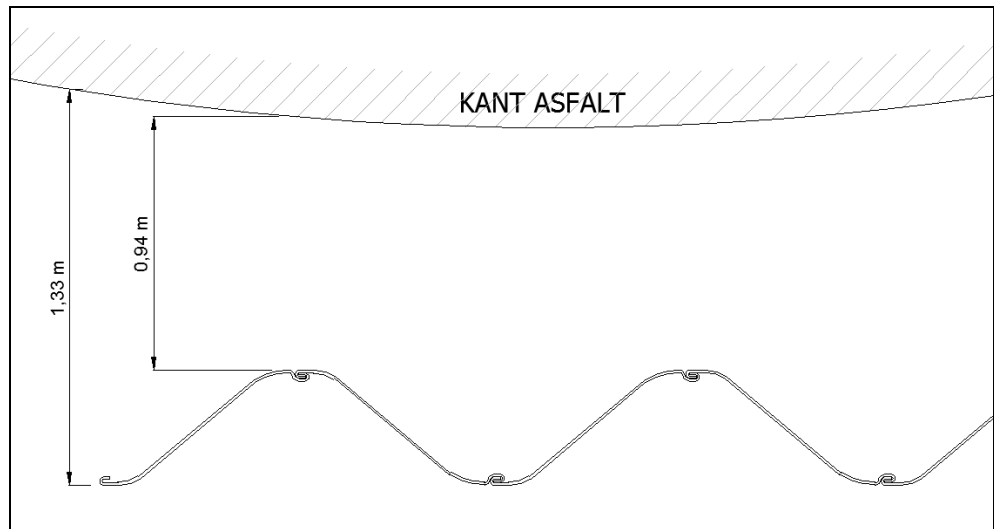
Figuur 6: Afstand erosiescherm uit kant asfalt.

- De onderzoekslocatie bevindt zich in de buitenkruinlijn van de Waaldijk tussen DD214.61 en DD214.63.
- De langsconstructie dient als erosiescherm. De aanwezige bebouwing buitendijks is onderkelderd. Bij maatgevend hoogwater (MHW) bestaat de kans dat de kelder ten gevolge van de waterdruk bezwijkt. Hierdoor is oncontroleerbare erosie aan het buitentalud mogelijk.
- Het erosiescherm bestaat uit stalen Z-profielen zonder scherpe hoeken met op ca. -0,42 m t.o.v. bovenzijde damwand een gat van \varnothing 50 mm (zie bijlage 1, foto 37 en 38).
- Het erosiescherm, ter plaatse van de onderzoekslocatie, bevindt zich op ca. 0,94 m (kas) en ca. 1,33 m (buik) uit kant asfalt (zie figuur 6).

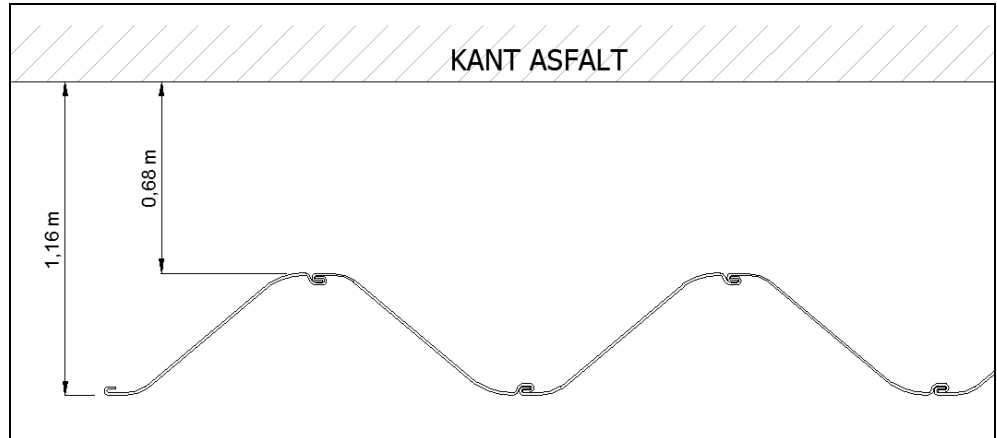
Figuur 7: Afstand erosiescherm uit kant asfalt.

- De onderzoekslocatie bevindt zich in de buitenkruinlijn van de Waaldijk tussen DD224.24 en DD224.26.
- Ter plaatse van de onderzoekslocatie eindigt de langsconstructie (oost).
- De langsconstructie dient als erosiescherm. De aanwezige bebouwing buitendijks is onderkelderd. Bij maatgevend hoogwater (MHW) bestaat de kans dat de kelder ten gevolge van de waterdruk bezwijkt. Hierdoor is oncontroleerbare erosie aan het buitentalud mogelijk.
- Het erosiescherm bestaat uit stalen Z-profielen zonder scherpe hoeken met op ca. -0,42 m t.o.v. bovenzijde damwand een gat van \varnothing 45 mm (zie bijlage 1, foto 45 t/m 47).
- Het erosiescherm, ter plaatse van de onderzoekslocatie, bevindt zich op ca. 0,68 m (kas) en ca. 1,16 m (buik) uit kant asfalt (zie figuur 7).

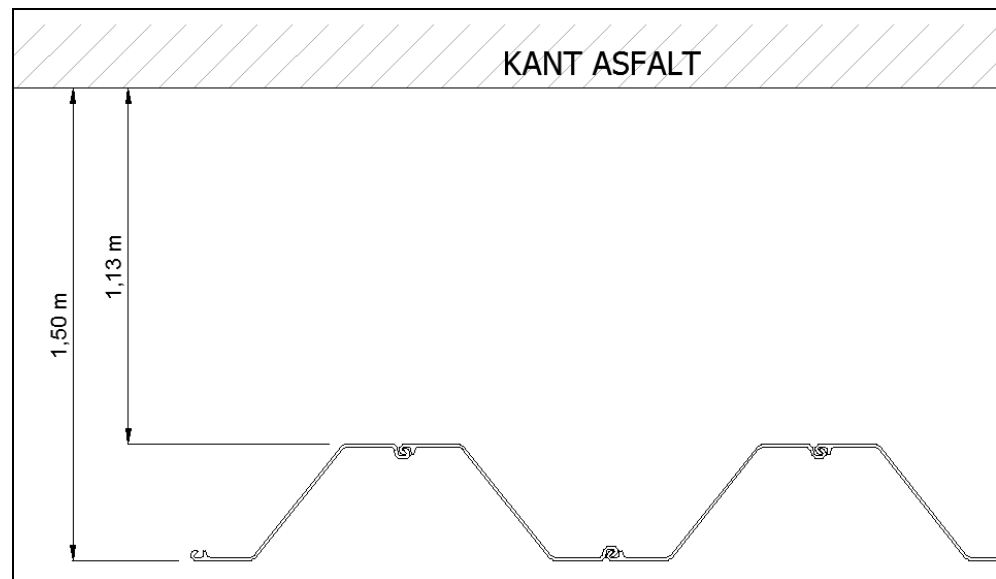
Figuur 8: Afstand stabiliteitsscherm uit kant asfalt.

- De onderzoekslocatie bevindt zich in de binnenkruinlijn van de Waaldijk tussen DD271.41 en DD271.43.
- Ter plaatse van de onderzoekslocatie eindigt de langconstructie (west).
- De langconstructie dient als stabiliteitsscherm. Het stabiliteitsscherm is geplaatst vanwege het behoud van de binnendijkse bebouwing en daarbij behorende woonomgeving.
- Het stabiliteitsscherm bestaat uit stalen Z-profielen (zie bijlage 1, foto 56 en 57).
- Het stabiliteitsscherm, ter plaatse van de onderzoekslocatie, bevindt zich op ca. 1,13 m (kas) en ca. 1,50 m (buik) uit kant asfalt (zie figuur 8).

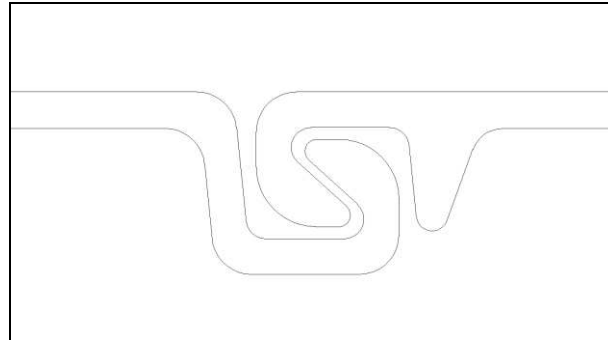
Figuur 9: Slottype
"HOESCH section
(LARSEN interlock)"

- De bovenzijde van de Z-profielen is afgebrand (zie bijlage 1, foto 59).
- De damwandprofielen laten zich goed meten met de ultrasone staaldiktemeter.
- De staalkwaliteit is bepaald aan de hand van een laboratoriumonderzoek. Hiervoor zijn op ca. -0,40 m t.o.v. de bovenzijde damwand staalcoupons genomen met een afmeting van 350 x 100 mm (zie bijlage 1, foto 60 t/m 62).
- Het gat welke is ontstaan door het nemen van de staalcoupon is hersteld met een stalen plaat van 400 x 150 mm en 9,5 mm dik (zie bijlage 1, foto 63).

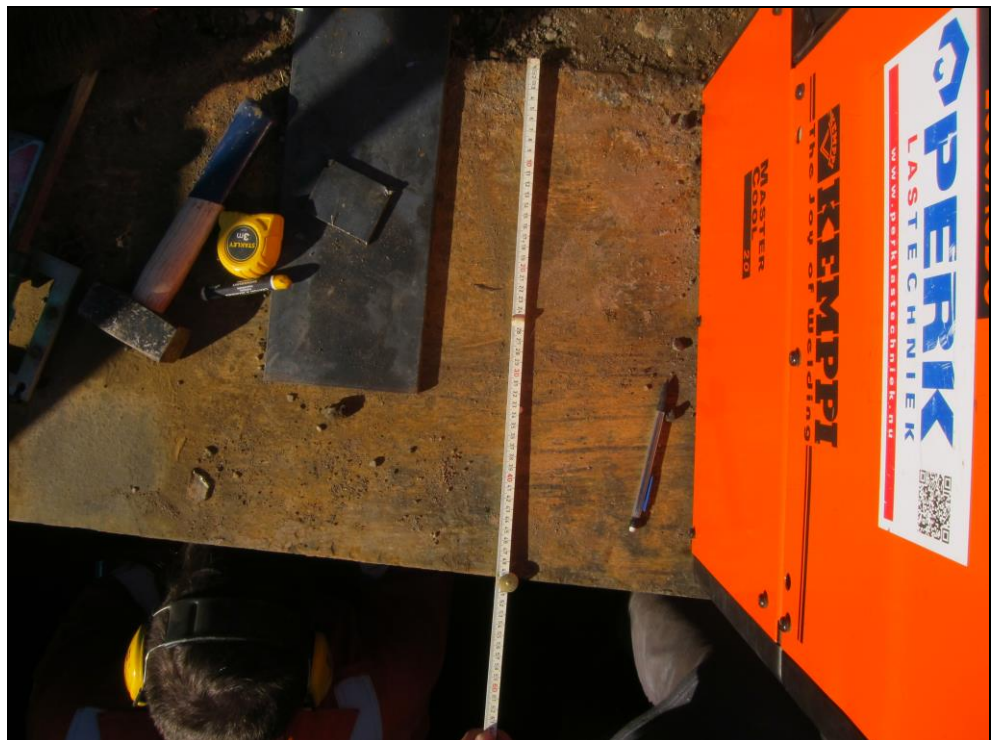
- De bovenzijde van de deksloof bevindt zich, ter plaatse van de onderzoekslocatie, op ca. -0,42 m t.o.v. bovenzijde asfalt.
- Het erosiescherm is enkel uitgevoerd.
- De afmetingen van het damwandprofiel zijn weergegeven in tabel 1. De staaldikte is gemeten m.b.v. de Cygnus 1 ultrasone staaldiktemeter (zie bijlage 1, foto 3 en 4). Van de metingen wordt de mediaan berekend en de bijpassende spreidingsmaat. De berekende mediaanwaarde is de representatieve staaldikte (zie bijlage 2).
- Het slottype is een "KL lightweight section" (zie figuur 3 en bijlage 1, foto 5).
- De deksloof bestaat uit een stalen plaat van 500 mm breed en ca. 10,60 mm dik. De deksloof is gelast op de buik van de damwand m.b.v. een stalen strip (zie bijlage 1, foto 6).

Foto 6: Breedte deksloof in bovenaanzicht.

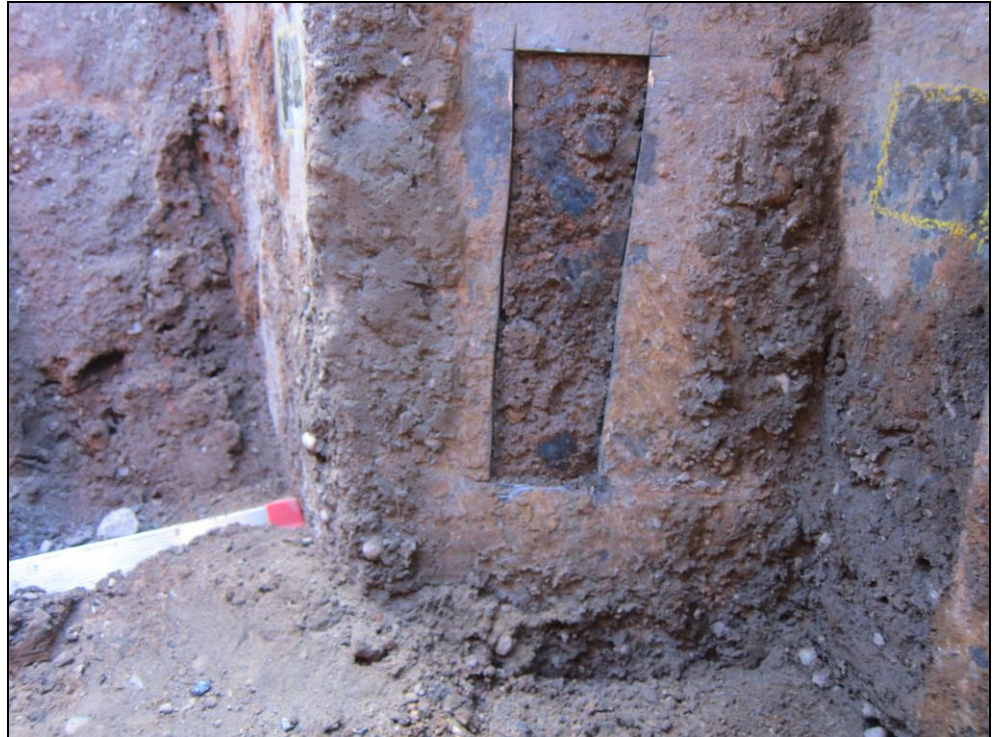
Foto 9: Staalcoupon verwijderd locatie 1.

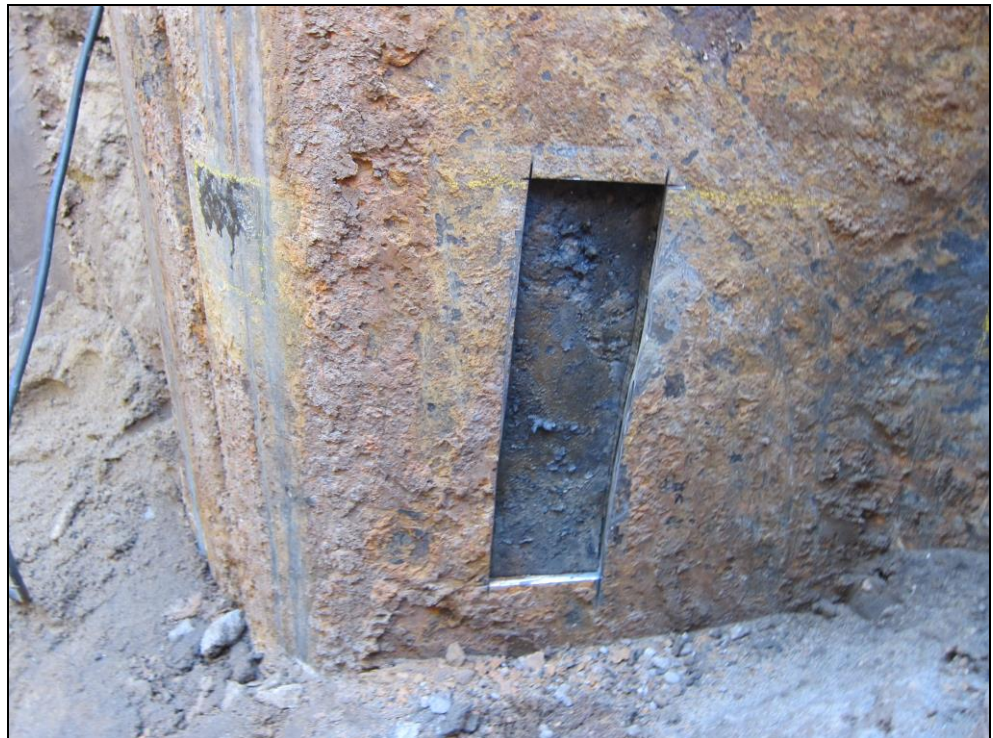
*Foto 18:
Staalcoupons
verwijderd locatie 2.*

- Over de gehele zichtbare damwandconstructie is uniforme corrosie aanwezig (zie bijlage 1, foto 17).
- De damwandprofielen laten zich slecht meten met de ultrasone staaldiktemeter.
- De staalkwaliteit is bepaald aan de hand van een laboratoriumonderzoek. Hiervoor zijn op ca. -0,40 m t.o.v. de bovenzijde damwand staalcoupons genomen met een afmeting van 350 x 100 mm (zie bijlage 1, foto 17 t/m 19).
- Het gat welke is ontstaan door het nemen van de staalcoupon is hersteld met een stalen plaat van 400 x 150 mm en 9,5 mm dik (zie bijlage 1, foto 20).

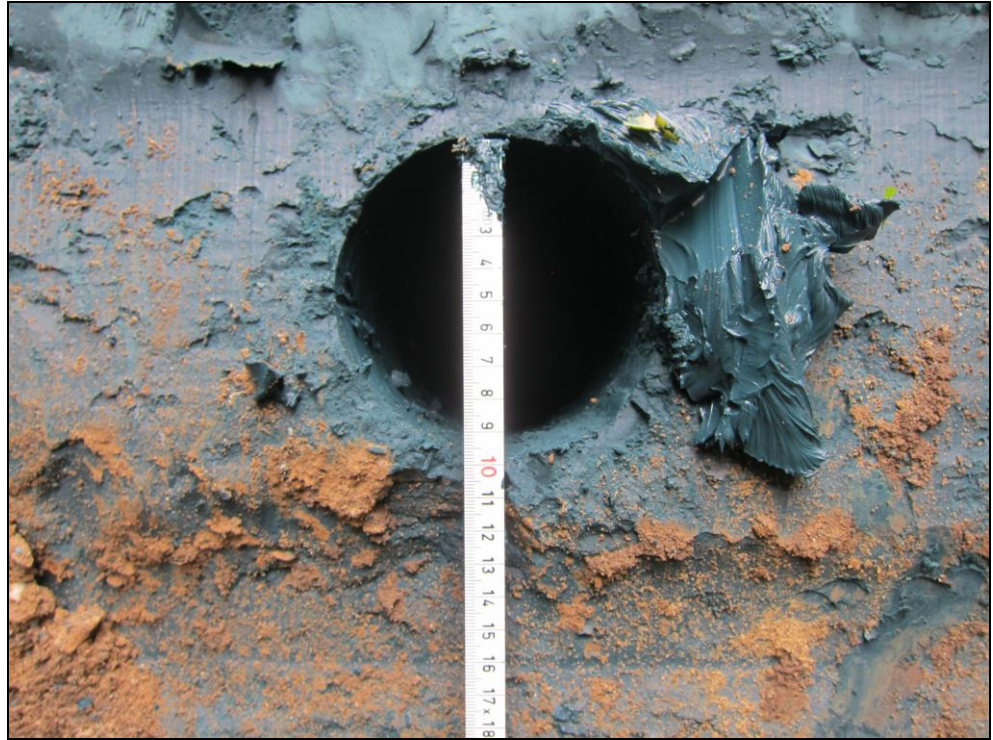
- De bovenzijde van de CB-wand, ter plaatse van de onderzoekslocatie, bevindt zich op ca. -1,69 m t.o.v. maaiveld (zie bijlage 1, foto 22).
- De dikte, homogeniteit en samenstelling van de CB-wand zijn bepaald aan de hand van een kernboor. De boring is \varnothing 100 mm en maximaal 500 mm lang (zie bijlage 1, foto 23).

Foto 23: Boorgat \varnothing 100 mm.

- Het boorgat welke is ontstaan door het nemen van een kern is in goed overleg met de opdrachtgever niet door Baars-CIPRO hersteld.

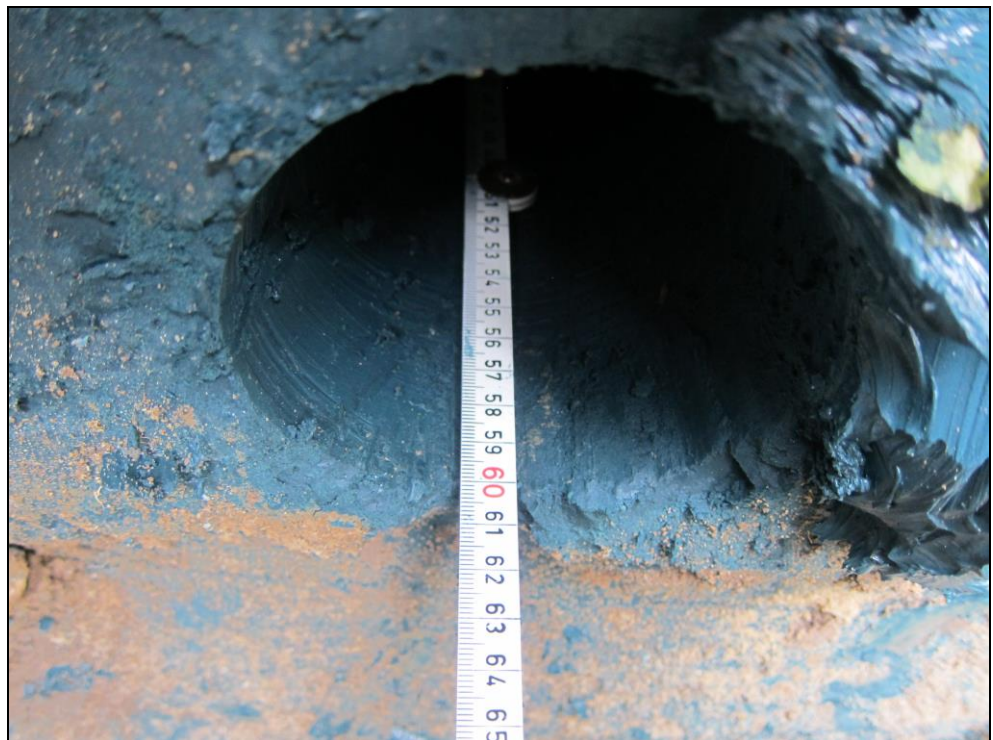
- Het hart van de kern bevindt zich op ca. -2,06 m t.o.v. maaiveld (steunberm) en ca. -0,37 m t.o.v. bovenzijde CB-wand (zie bijlage 1, foto 22).
- De dikte van de CB-wand ten tijde van het boren is ca. 600 mm, naar schatting is op de onderzoekslocatie voor aanvang van het boren ca. 200 mm afgegraven. De oorspronkelijke dikte bedraagt hiermee ca. 800 mm (zie bijlage 1, foto 24 en 25).

Foto 24: Dikte CB-wand, na ontgraven.

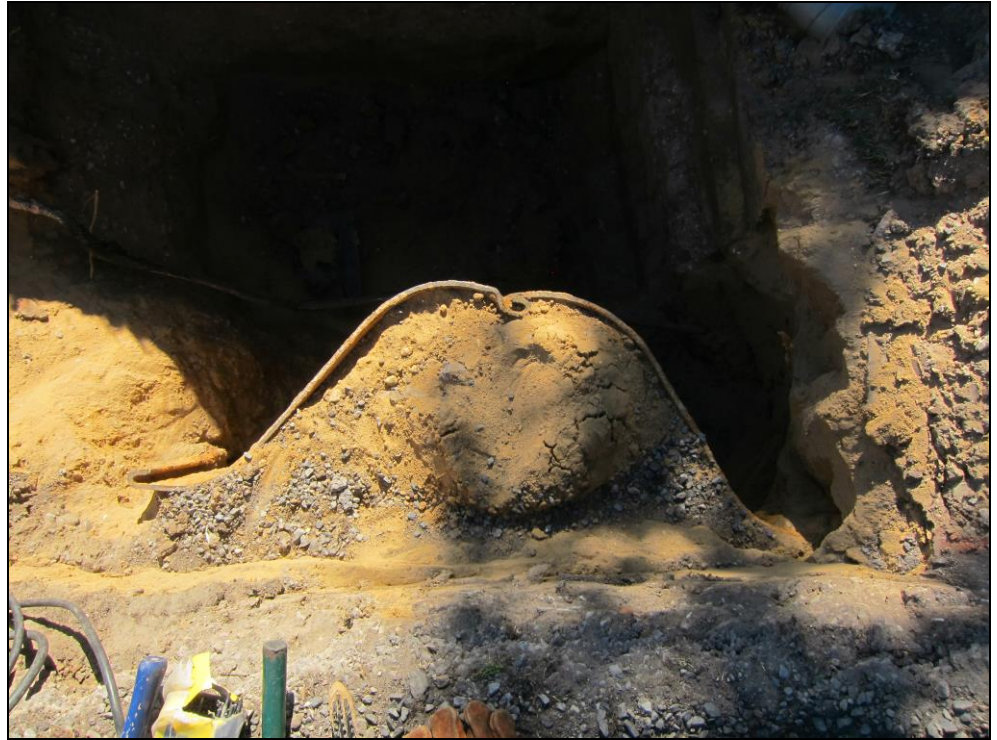
*Foto 29: Z-profielen
zonder scherpe
hoeken locatie 4.*

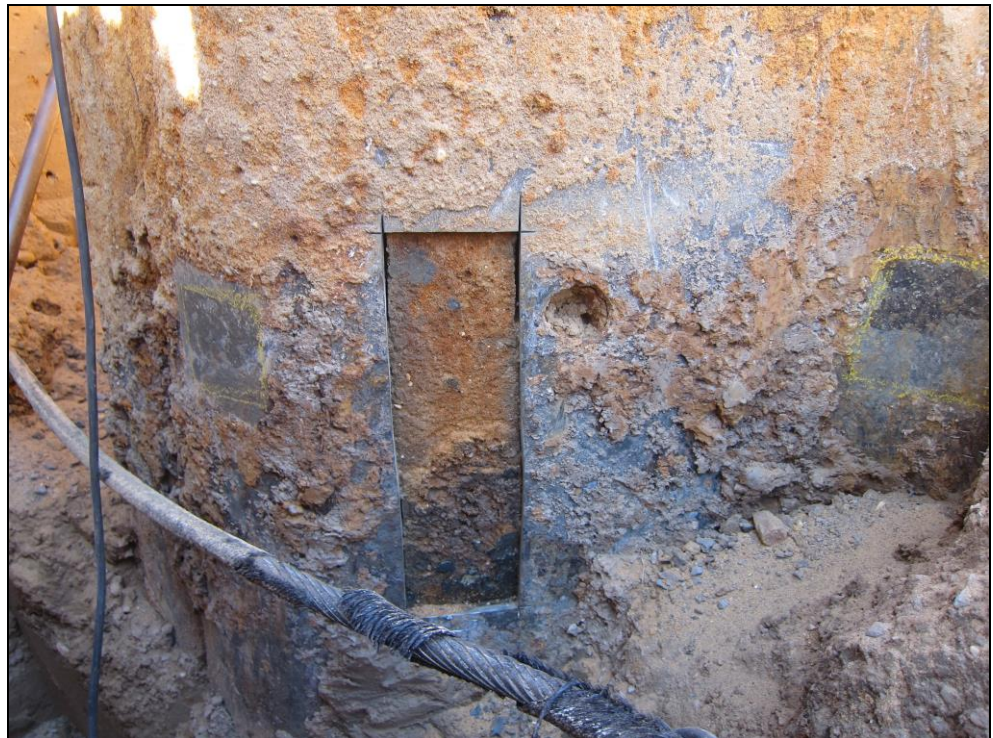
Foto 35: Genomen
staalcoupon locatie 4.

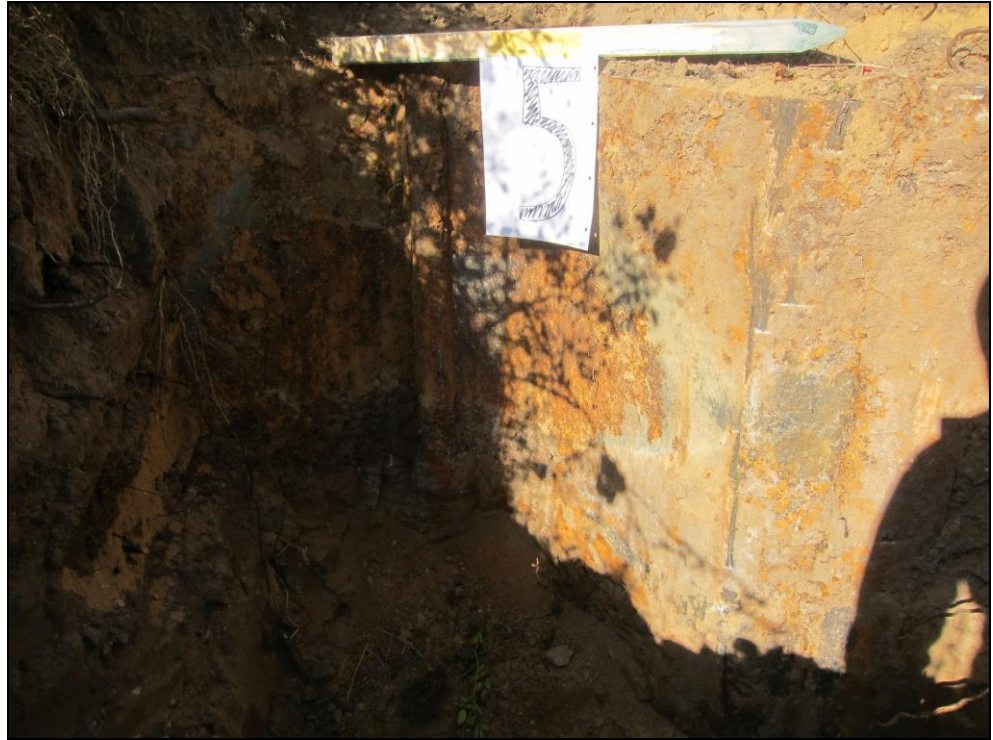
Foto 38: Gat op ca. -0,42 m t.o.v. bovenzijde damwand.

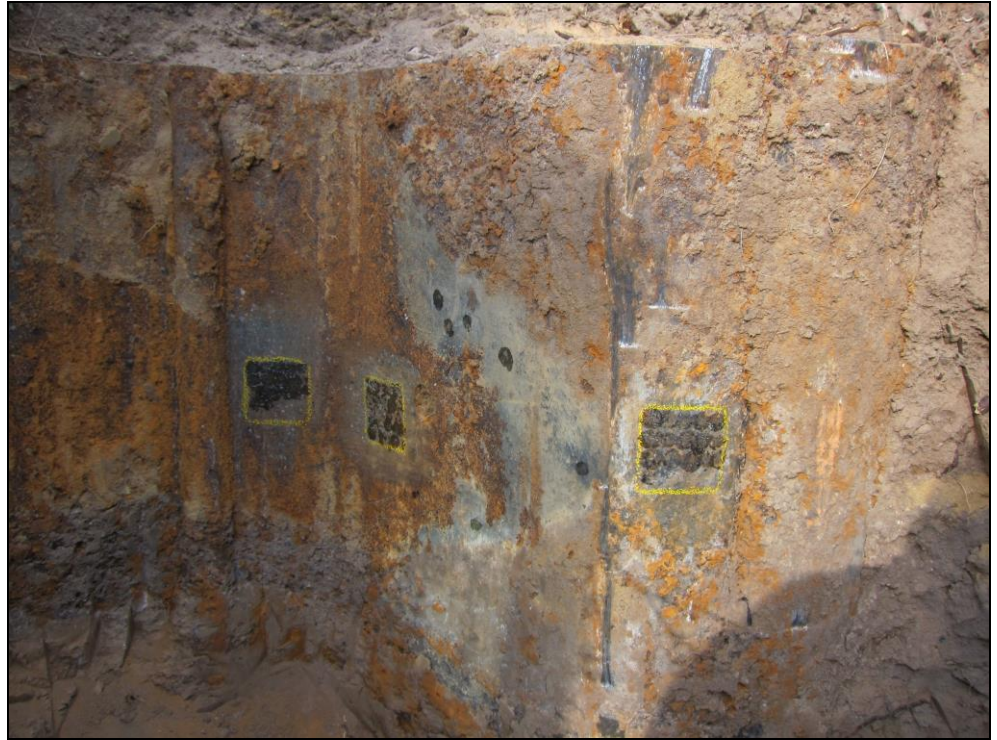
- Over de gehele zichtbare damwandconstructie is uniforme corrosie aanwezig (zie bijlage 1, foto 40).
- De damwandprofielen laten zich slecht meten met de ultrasone staaldiktemeter.
- De staalkwaliteit is bepaald aan de hand van een laboratoriumonderzoek. Hiervoor zijn op ca. -0,40 m t.o.v. de bovenzijde damwand staalcoupons genomen met een afmeting van 350 x 100 mm (zie bijlage 1, foto 41 t/m 43).
- Het gat welke is ontstaan door het nemen van de staalcoupon is hersteld met een stalen plaat van 400 x 150 mm en 9,5 mm dik (zie bijlage 1, foto 44).

Foto 40: Uniforme corrosie locatie 5.

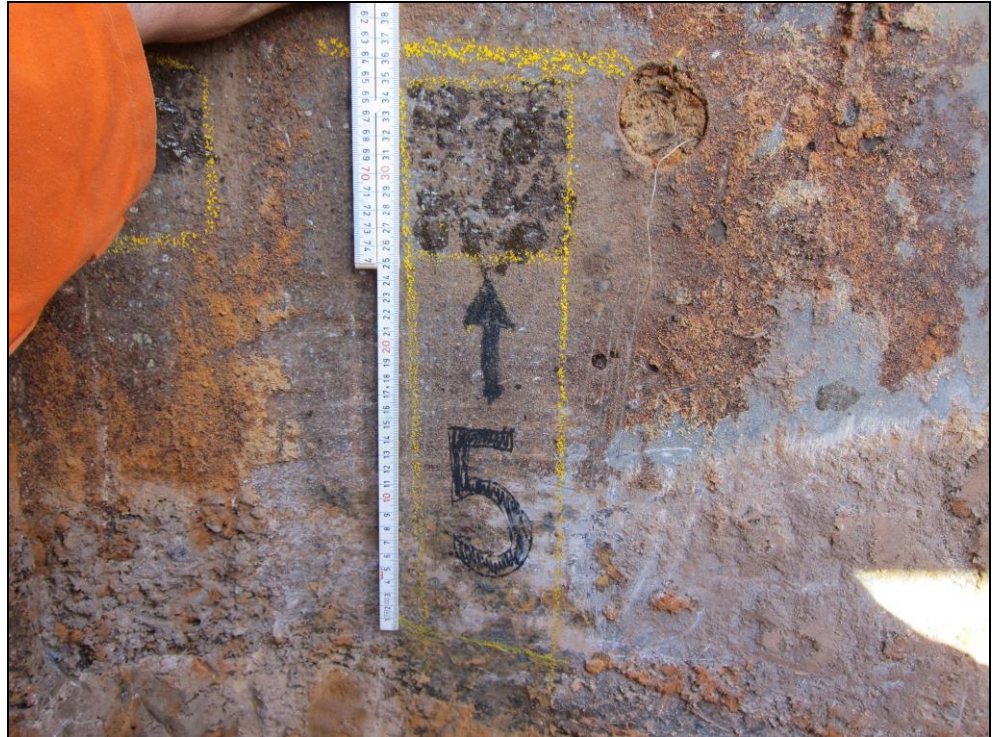
Foto 42: Staalcoupon
verwijderd locatie 5.

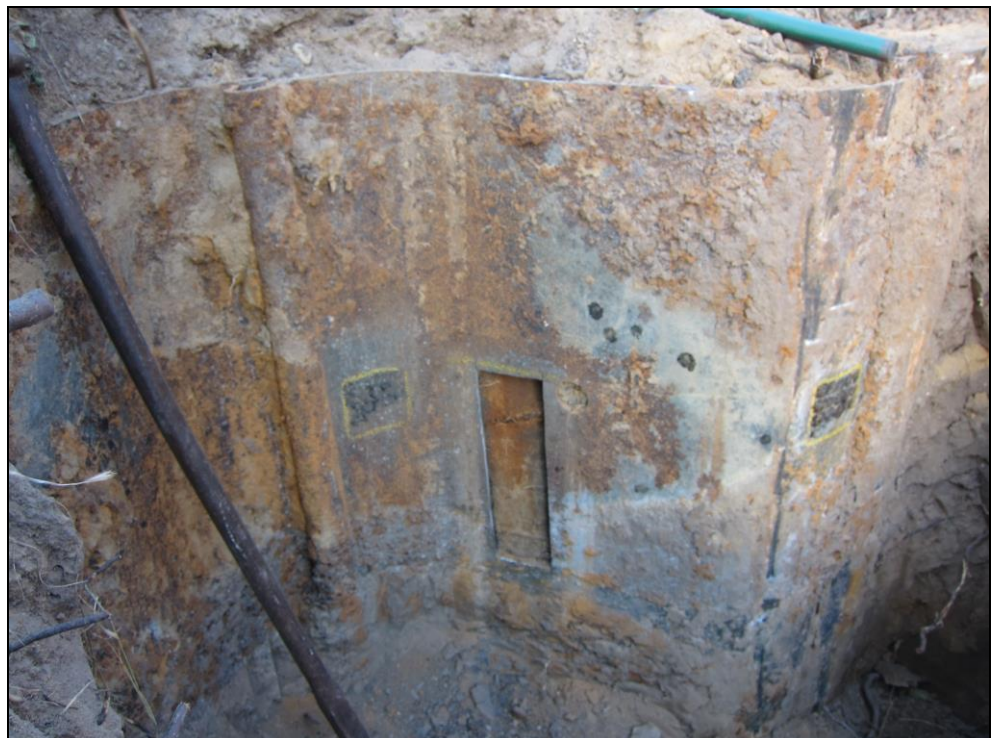
Foto 43: Genomen staalcoupon locatie 5.

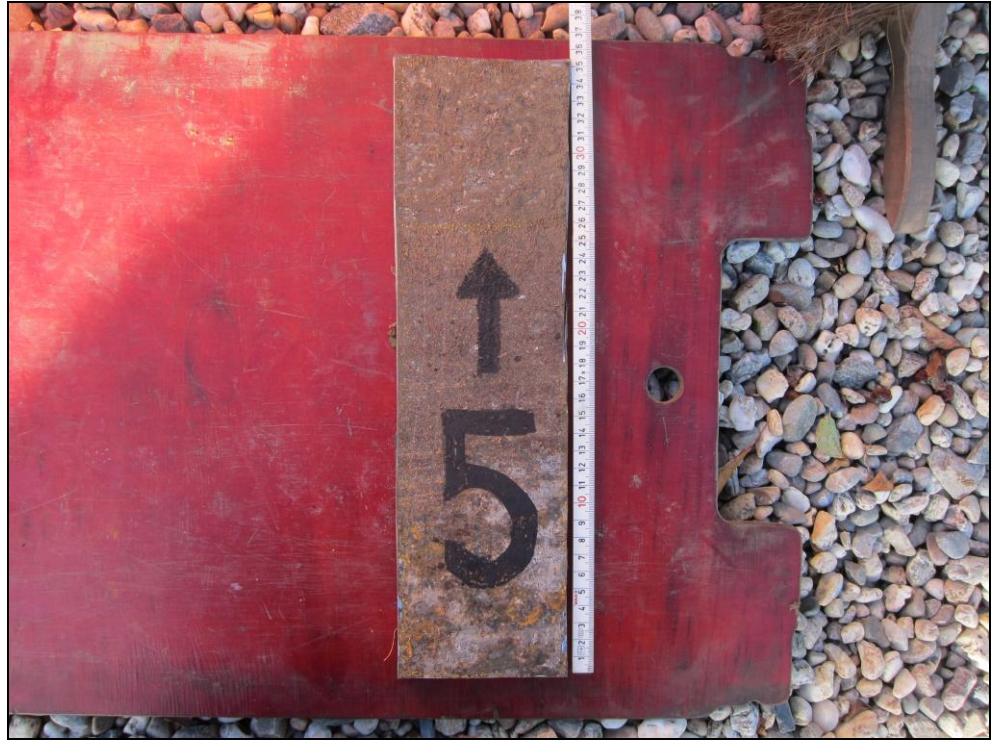
Foto 44: Herstelplaat genomen staalcoupon locatie 5.

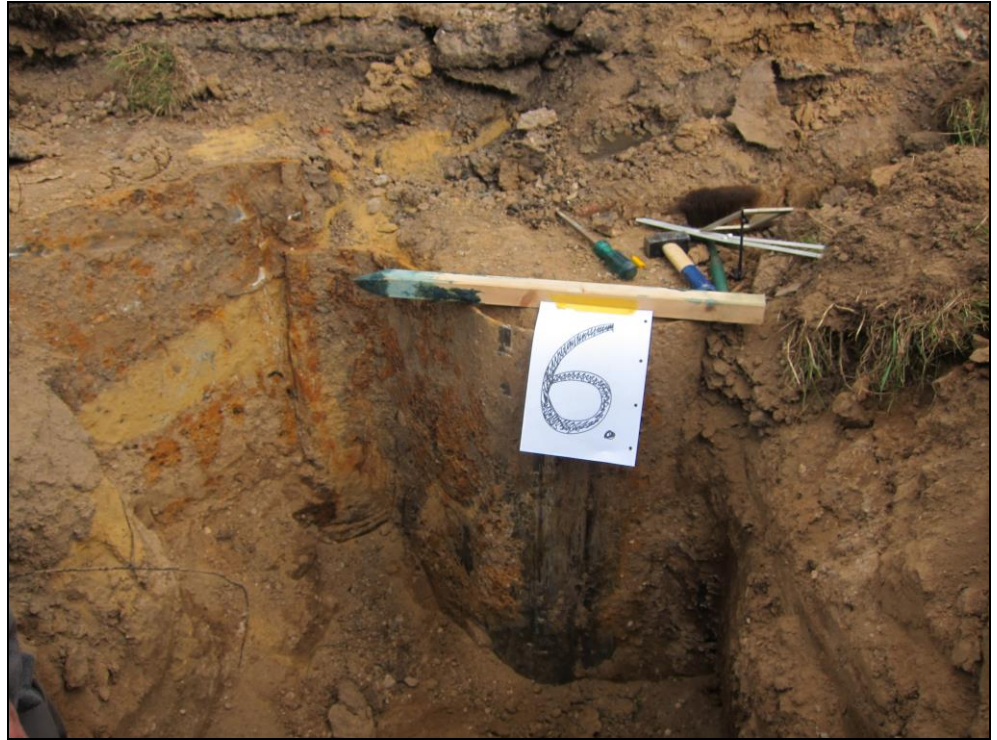
Foto 46: Z-profielen zonder scherpe hoeken locatie 6.

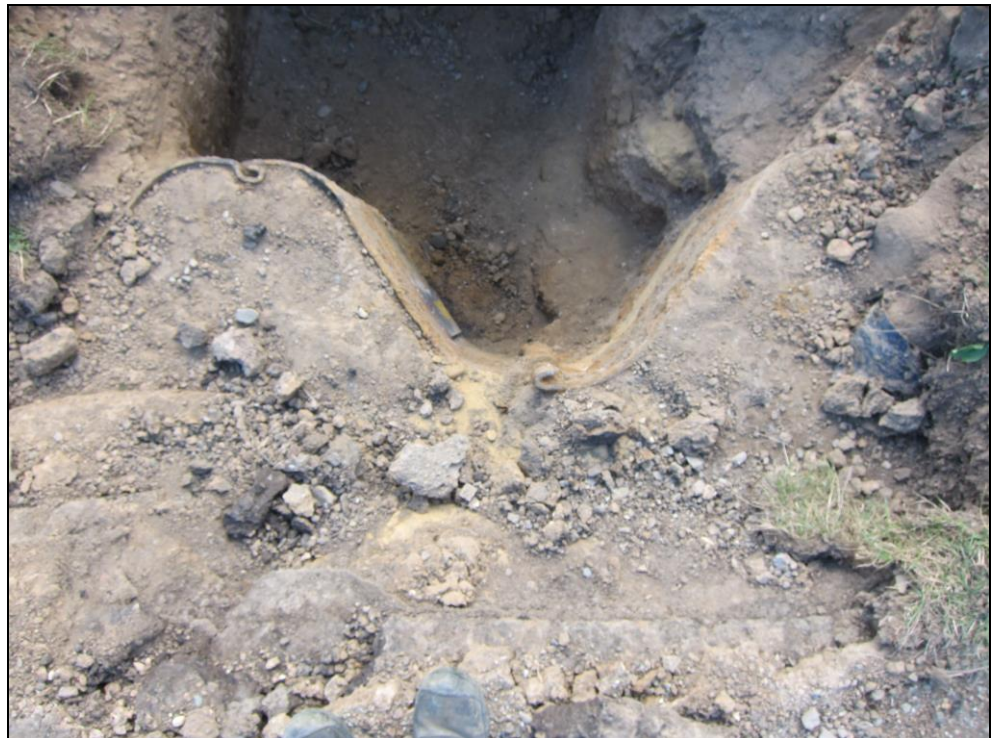
Foto 47: Gat op ca. -0,42 m t.o.v. bovenzijde damwand.

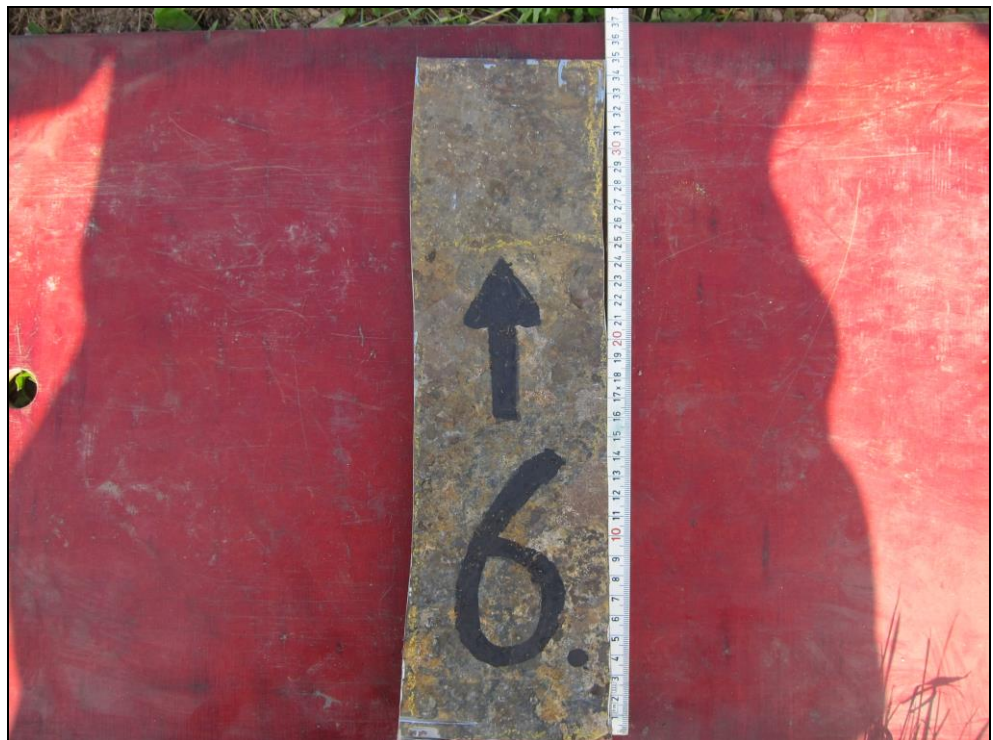
- Over de gehele zichtbare damwandconstructie is uniforme corrosie aanwezig (zie bijlage 1, foto 51).
- De damwandprofielen laten zich slecht meten met de ultrasone staaldiktemeter.
- De staalkwaliteit is bepaald aan de hand van een laboratoriumonderzoek. Hiervoor zijn op ca. -0,40 m t.o.v. de bovenzijde damwand staalcoupons genomen met een afmeting van 350 x 100 mm (zie bijlage 1, foto 52 t/m 54).
- Het gat welke is ontstaan door het nemen van de staalcoupon is hersteld met een stalen plaat van 400 x 150 mm en 9,5 mm dik (zie bijlage 1, foto 55).

*Foto 55: Herstelplaat
genomen
staalcoupon locatie 6.*

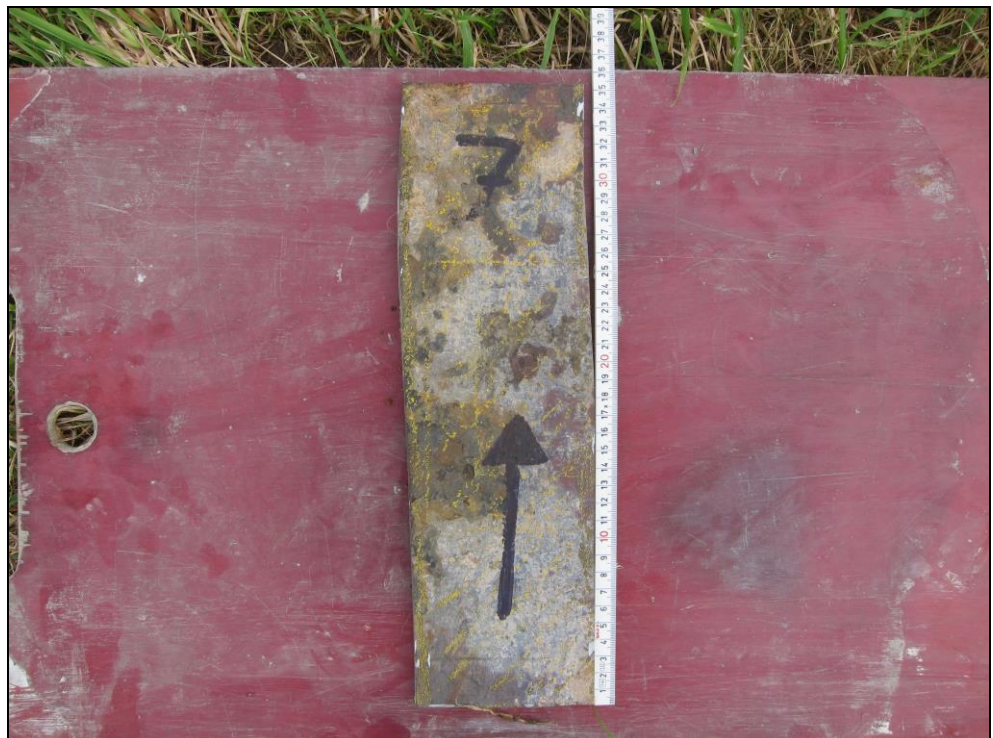
*Foto 63: Herstelplaat
genomen
staalcoupon locatie 7.*
